<b>PLAN ESPECIAL DE PROTECCIÓN Y PLAN ESPECIAL DE CONTROL URBANÍSTICO- AMBIENTAL DE USOS</b>	
<b>RESUMEN EJECUTIVO</b>	
<b>Implantación de uso terciario hospedaje en inmueble con catalogación singular</b>	
Promotor: <b>JIMA PATRIMONIAL DE HOSTALES, S.L.</b>	
Emplazamiento: <b>calle Hortaleza, 88 - 28004 MADRID</b>	
Arquitecto: <b>José Pulido Muñoz</b>	<b>mayo 2020</b>

## **SÍNTESIS MEMORIA DESCRIPTIVA Y JUSTIFICATIVA**

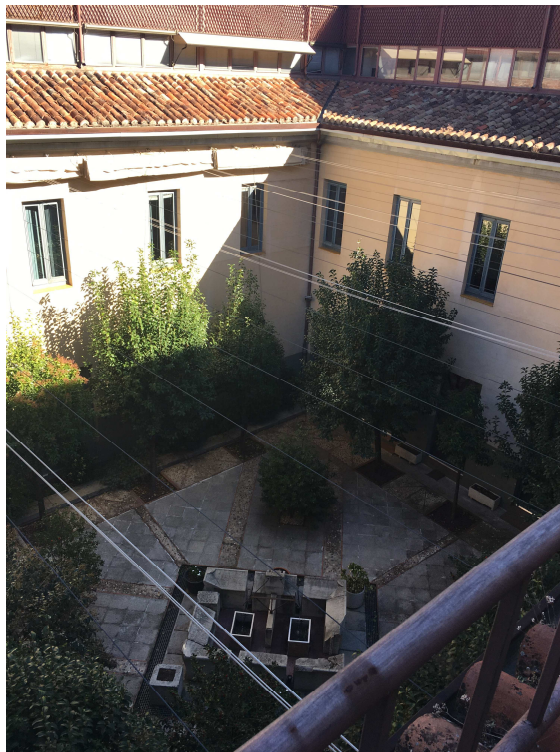
Se plantea, como una de las actuaciones prioritarias, la *recuperación de la centralidad del patio* principal. Esto se consigue devolviendo la circulación perimetral en todos sus niveles, especialmente en planta baja, en la que el patio queda marcadamente vinculado al uso de los espacios comunes del inmueble.

En este nivel, se recuperará también el patio posterior con fachada a la calle Pelayo, actualmente con uso aparcamiento conectado con la planta bajo rasante a través de una plataforma elevadora, la cual perturba y oculta parcialmente las fachadas del inmueble a dicho patio. Se procederá, en consecuencia, a la demolición de la actual planta semisótano.

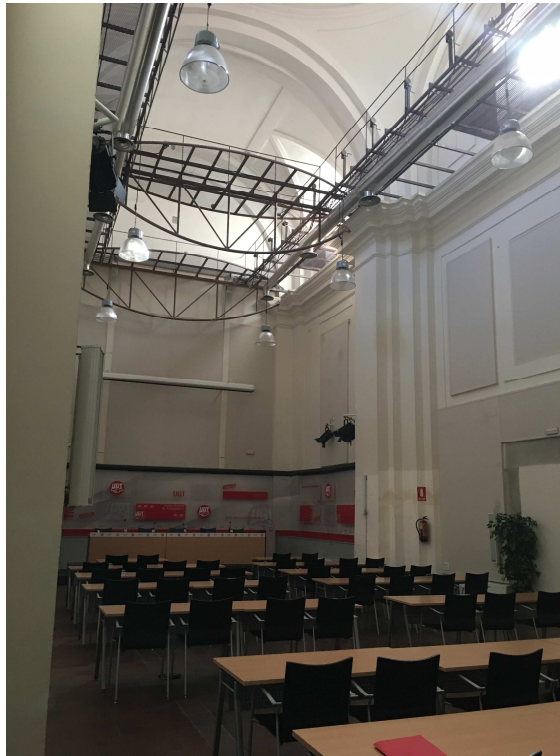
terciario de hospedaje ocupa el resto del inmueble, incluido el patio posterior (fachada sureste). Las zonas comunes del inmueble se concentran en la planta baja junto con un módulo de habitaciones, mientras que las plantas primera y segunda se destinan exclusivamente a las habitaciones.

Se plantea acceso diferenciado para la actividad terciaria de hospedaje y el salón polivalente a través de la calle Hortaleza: así, se plantea recuperar, como acceso principal del antiguo Convento, el portón ubicado en el punto central de calle Hortaleza, actualmente no utilizado. A través de este punto, y mediante una rampa accesible, se accederá al espacio común estancial.
